# Prováděcí zpráva

## Oprava a restaurování meteorologického sloupku v Bohumíně

06-08/2008

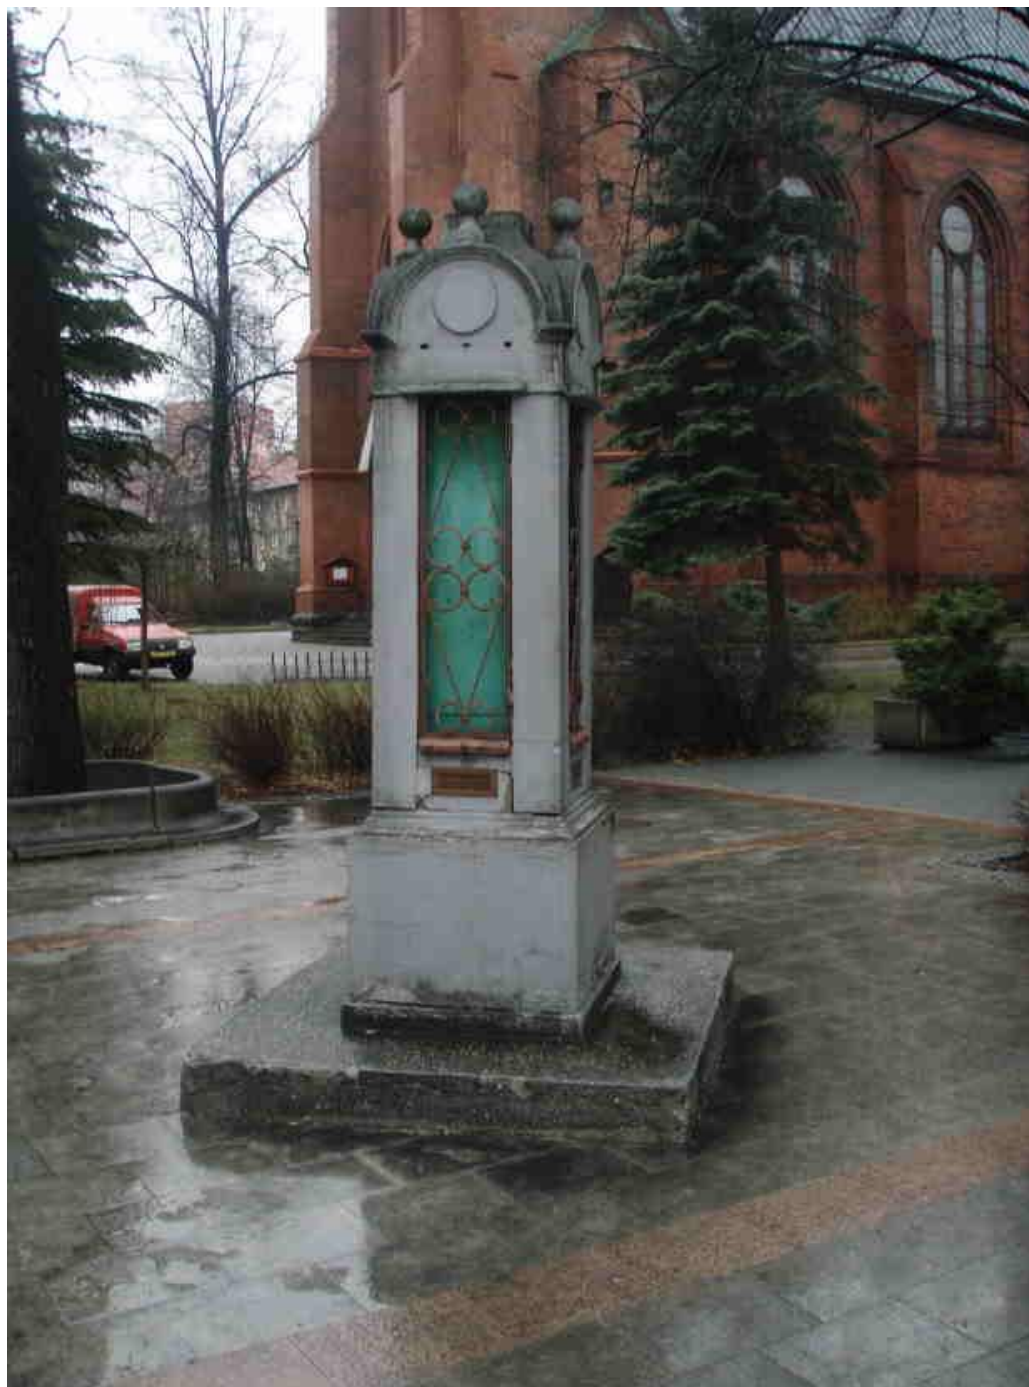
Celkový pohled na stav meteo sloupku ze strany A před zahájením oprav.

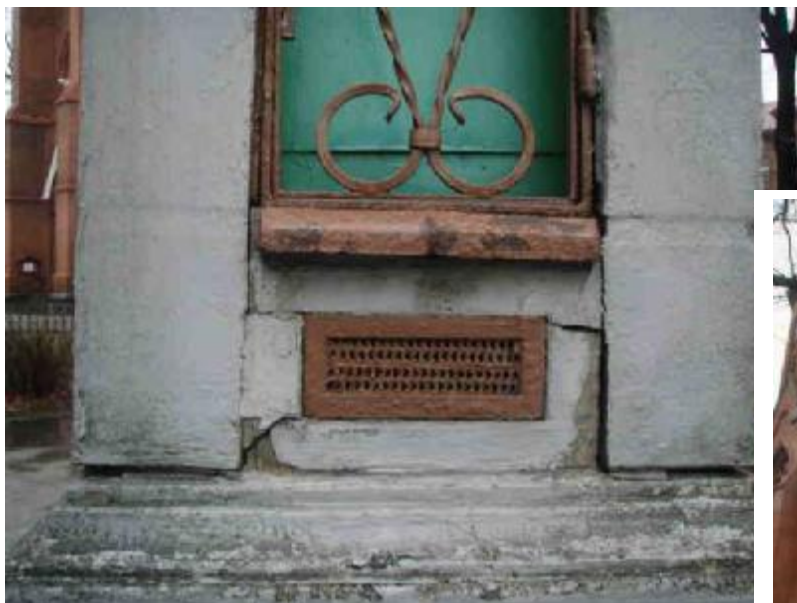
Větrací nasávací mřížka. Okolní betonové díly byly uvolněné poškozením vzniklým vlivem zatékání dešťové vody, která v zimním období zmrzla a narůstající led svou silou posouvá a trhá jednotlivé díly.

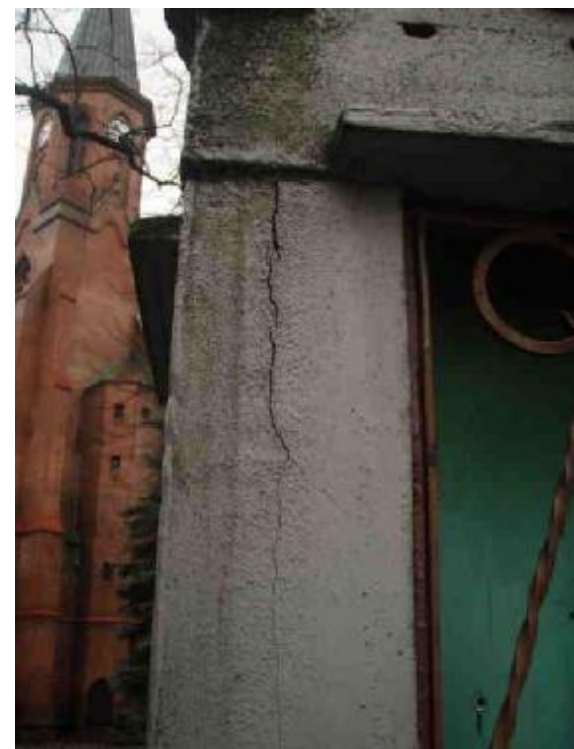
Trhlina ve vrcholové části nároží sloupku způsobená vlivem zkorodování ocelové výztuže.

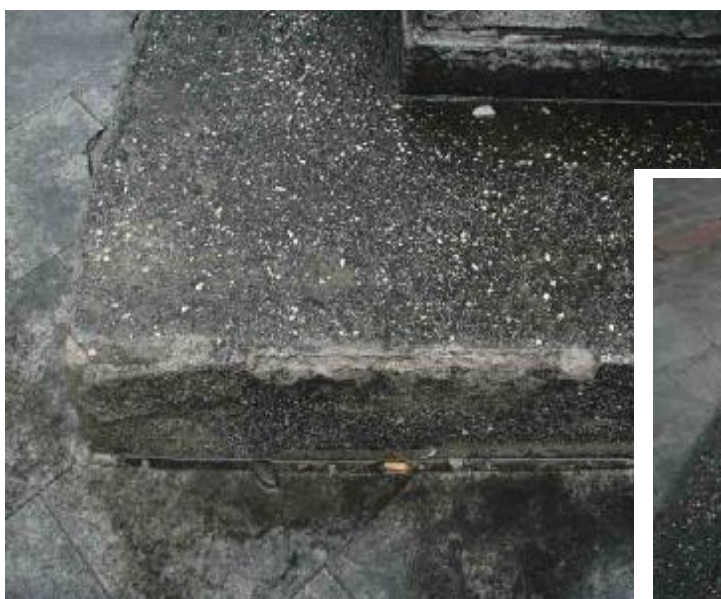
Betonový předložený stupeň s povrchovou vrstvou teraco – teraco bylo velmi silně napadeno vrstvou vzdušných exhalátů, povrch byl roztrhán, zvětřalý a na mnoha místech chyběla.

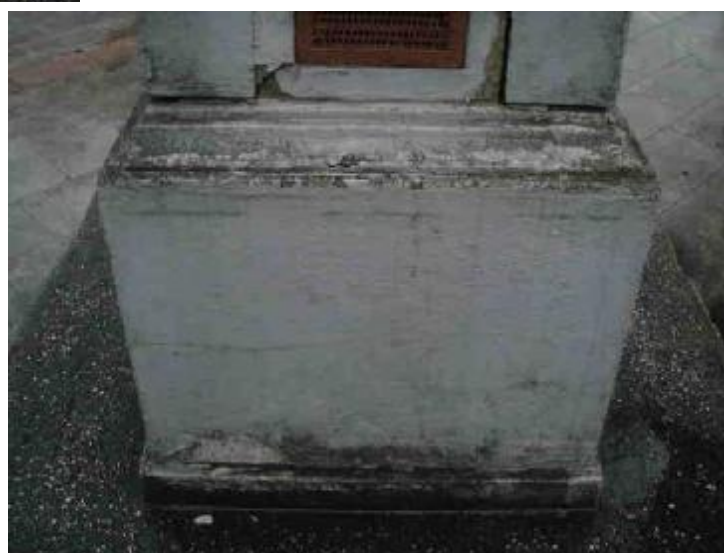
Betonová patka-podstavec sloupku je vyrobený z betonu s povrchem teraco, je kamenicky opracován, horní hrana ozdobená profilací (přechod) do úzkého těla sloupku. Parapetní plocha římsy byl ve špatném stavu, trhliny, silně zvětřalý povrch římsy a vydrolený povrch.

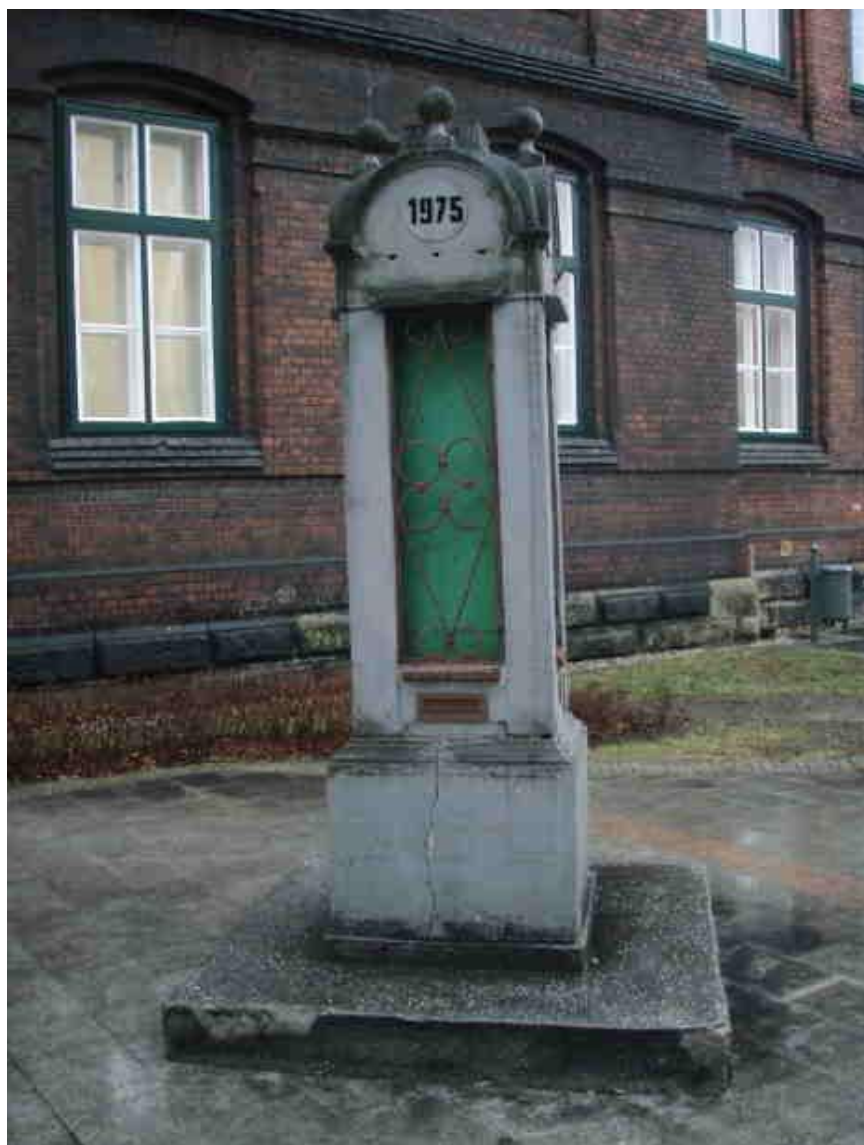
Pohled na stranu B.

Celý betonový kompozit byl opatřen nátěrem v šedé barvě.

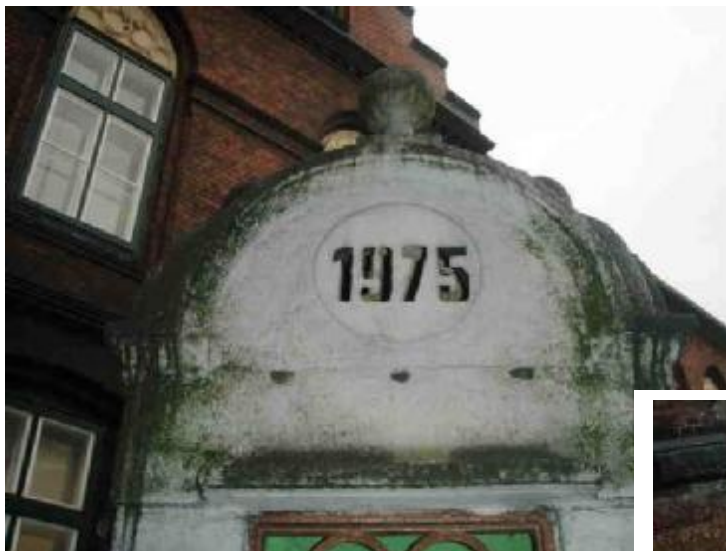
Pohled na krycí střechu sloupků v části mezi nadpražím a střechou byly tři otvory, které sloužily jako odvětrání vnitřního prostoru s tubusem a meteorologickými přístroji. Dutina meteo sloupku byla v minulosti kryta zasklením.

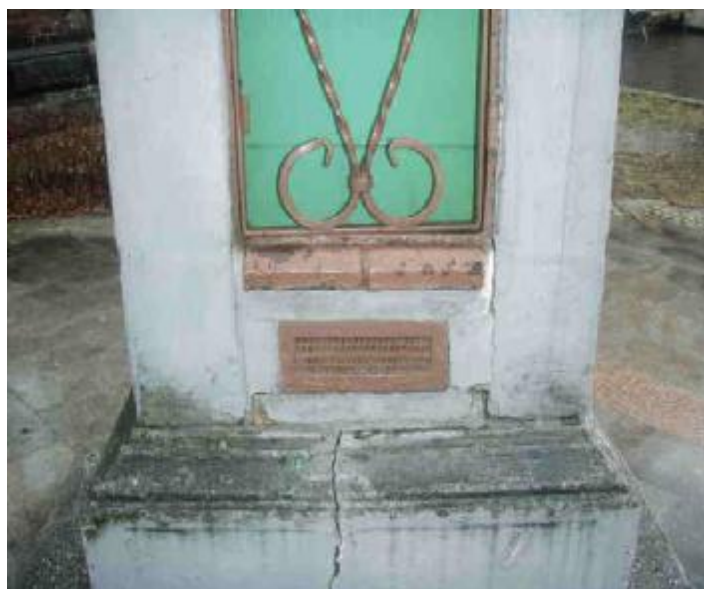
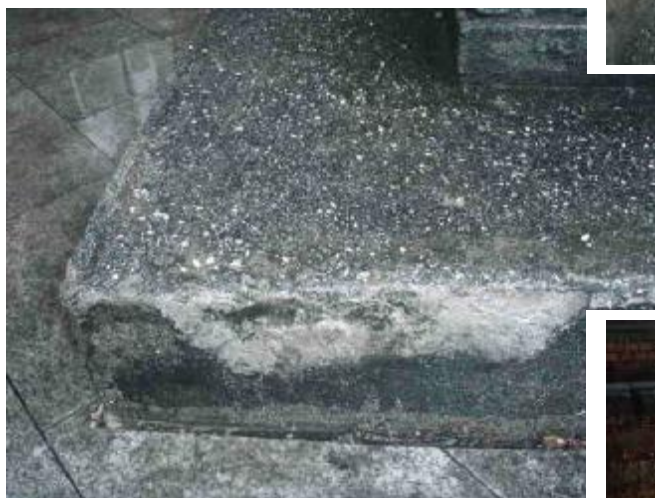
Betonový předložený stupeň poškozen obdobně jako na straně A. Vážná destruktivní poškození bylo způsobené pravděpodobně při rekonstrukci pěší komunikace.

Trhlina byla prorýsovaná a otevřená přes celou výšku podstavce. Byla způsobená mrznutím zatečené srážkové vody.

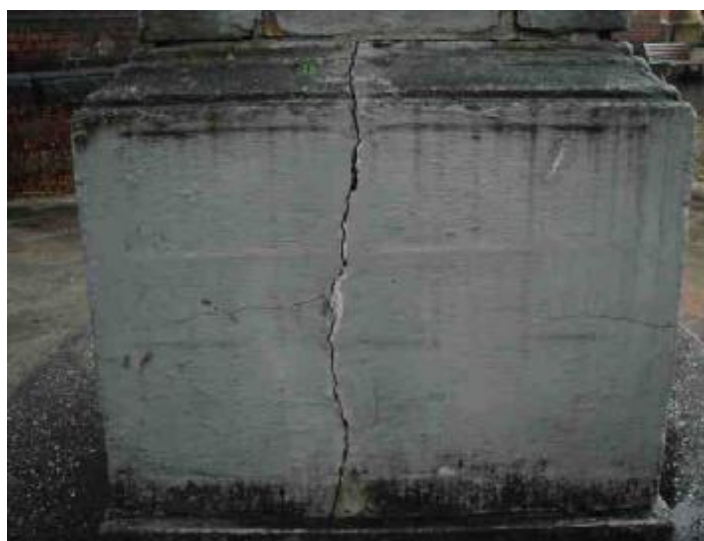
Otevřená trhlina ve svislé ose podstavce s mnoha doprovodnými trhlinami v horizontálním směru. Vznikly z důvodu zatékání srážkové vody do nitra a roztržením působením síly narůstajícího ledu.

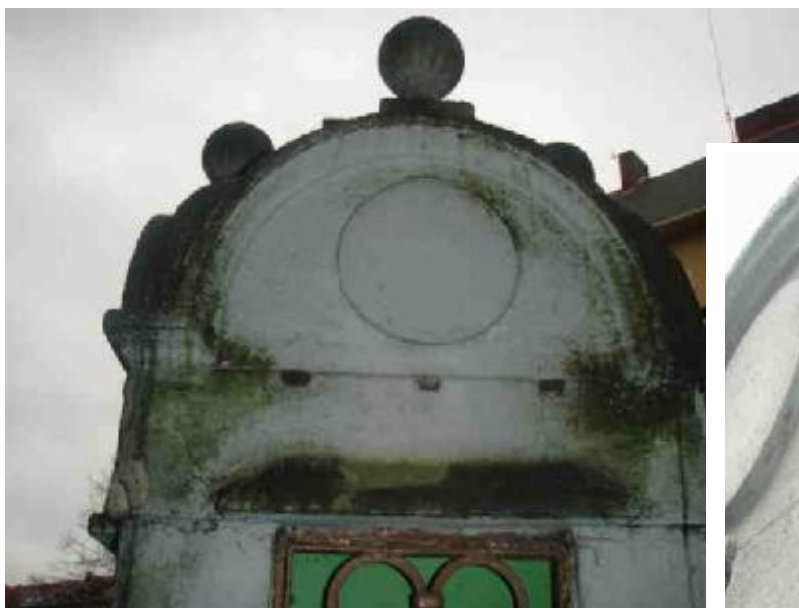
Krycí střech sloupků byla vlivem extrémního namáhání povětrnostními podmínkami a působením nepříznivých biočinitelů ve špatném stavu.

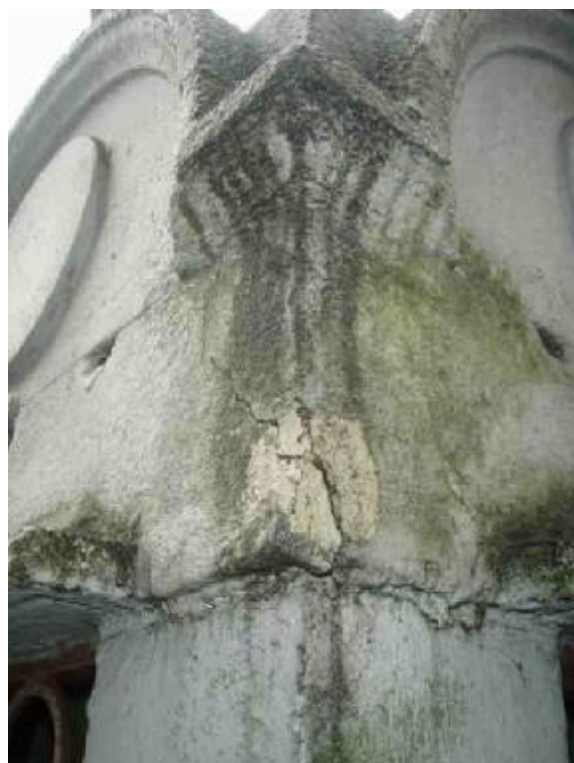
Trhlina v nároží nadpraží vlivem zatékání dešťové vody a koroze výztuže (kovového čepu).

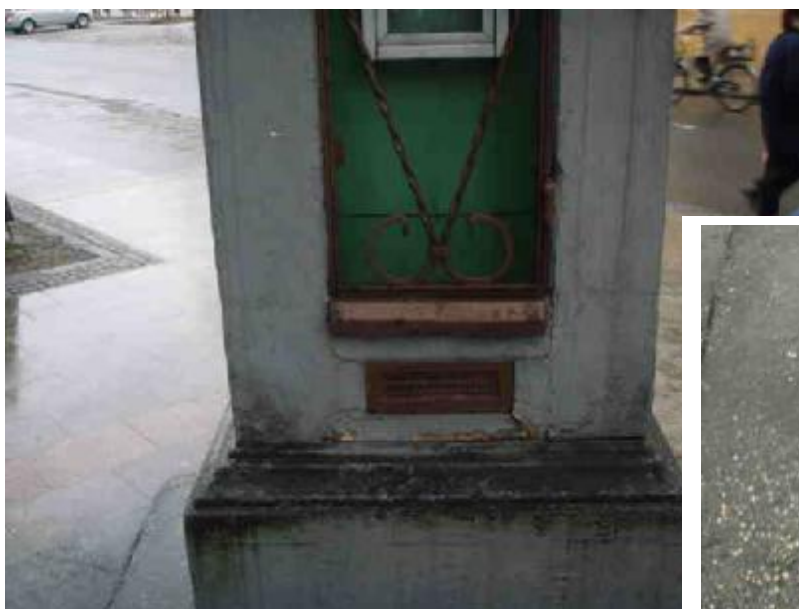
Všechny mřížky byly uvolněné.

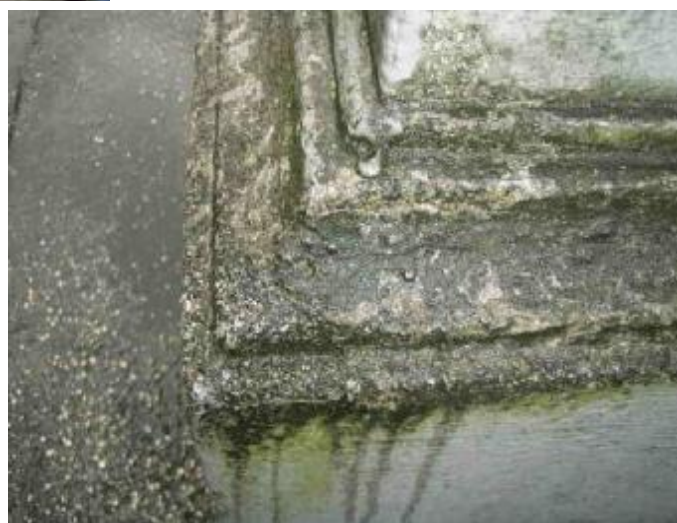
Postup destrukce teraca v parapetní ploše. Vrstva teraca byla natolik zvětralá, že ji bylo nutno nahradit v celé ploše.

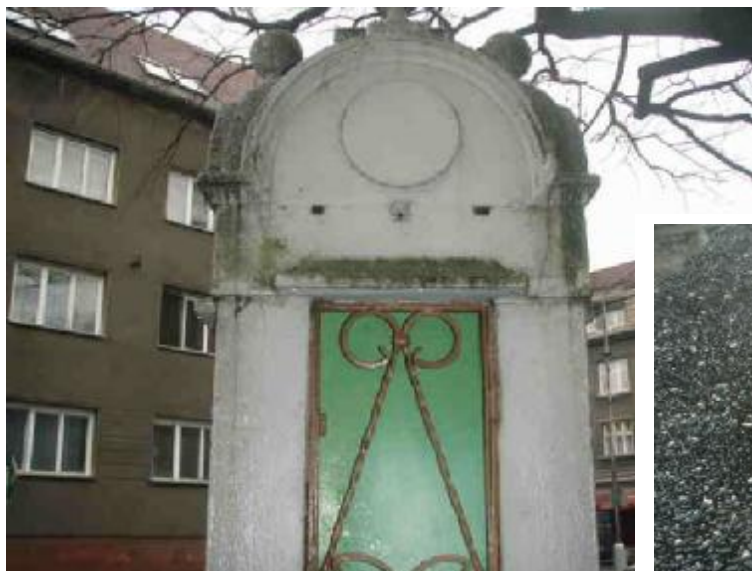
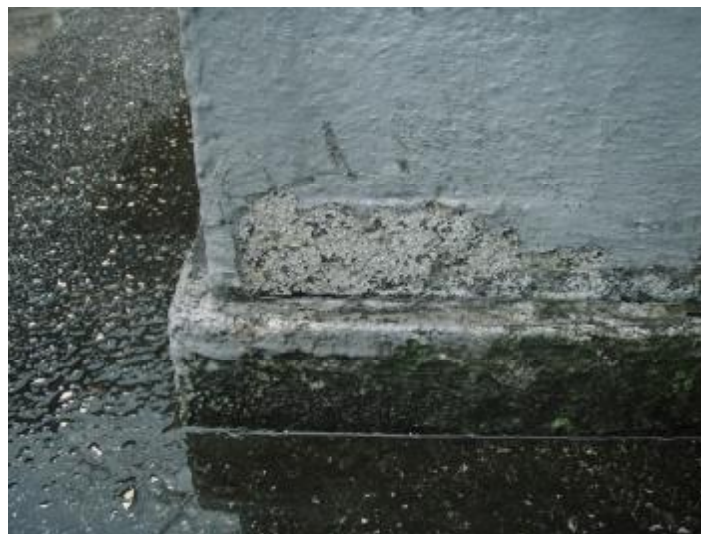
Postup zvětrávání teracové vrstvy.

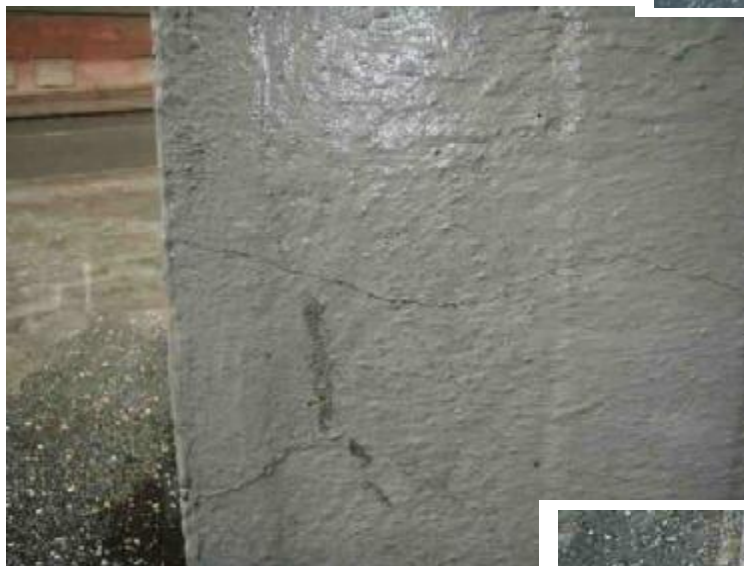
Mikrotrhliny v celém obvodu  
podstavce.

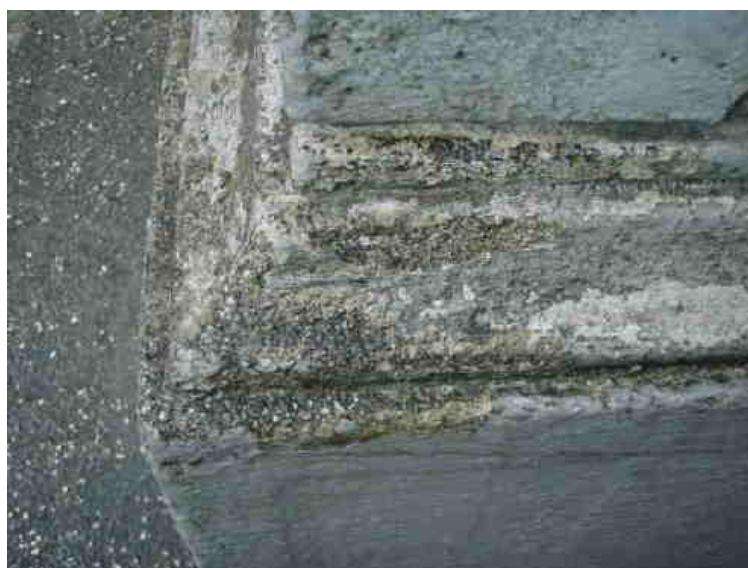
Destrukce teracové vrstvy v parapetní  
poloze. Situace shodná se stranou C.

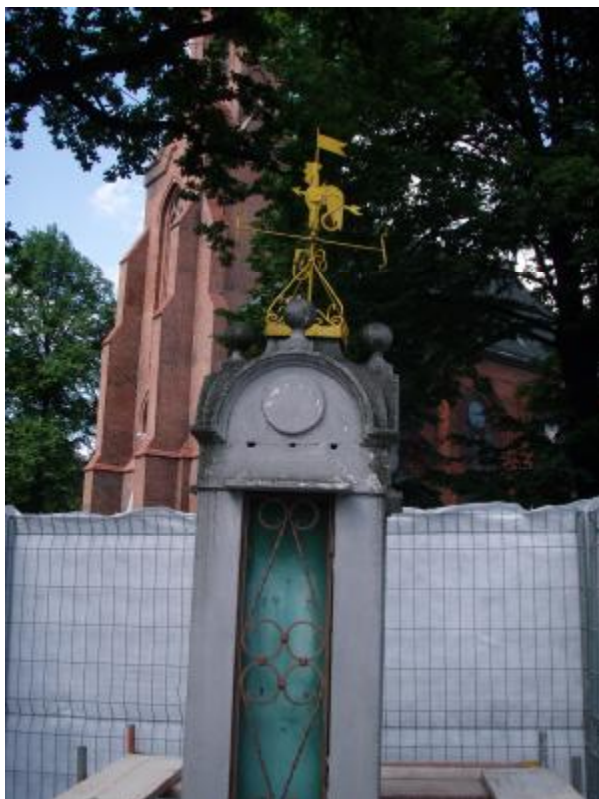
Po osazení původní korouhve s ukazateli světových stran, bylo zvýrazněno naklonění celého meteo-sloupku od svislé osy a to navíc do dvou stran. Proto bylo po jednáních se zástupci investora rozhodnuto o demontáži sloupků a vrcholových částí (překlady a krycí stříšky).

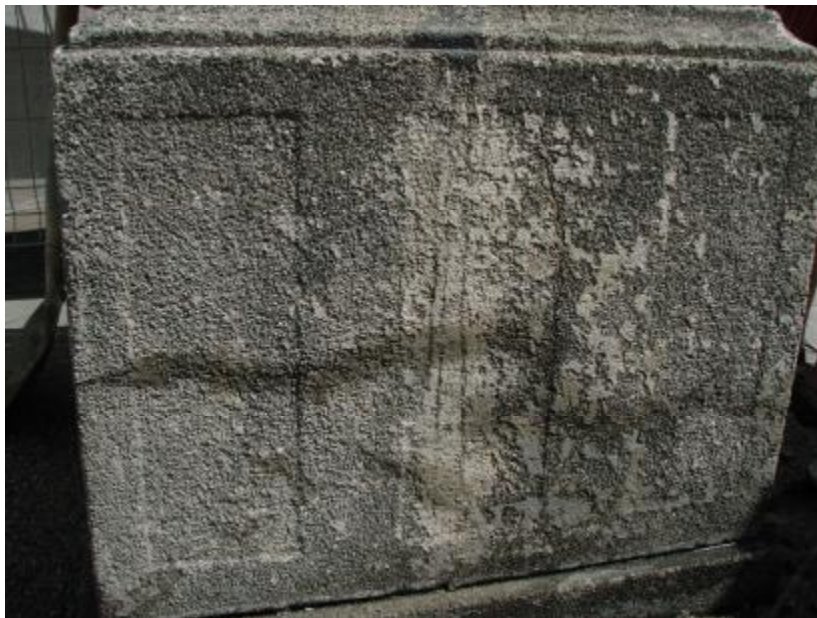
Na mnoha místech  
byl povrch  
znečištěn  
nepůvodními  
nánosy  
cementových šliků

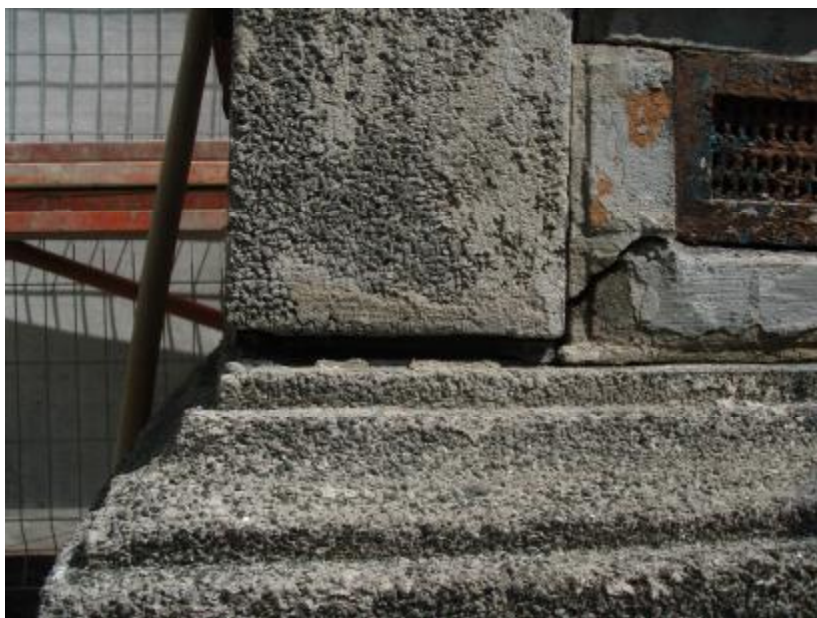
Celý povrch byl  
pokryt nánosem  
vzdušných  
exhalátů, což se  
projevilo silným  
začernáním  
povrchu. Proto  
bylo přikročeno  
k další fázi čištění  
systémem JOS.

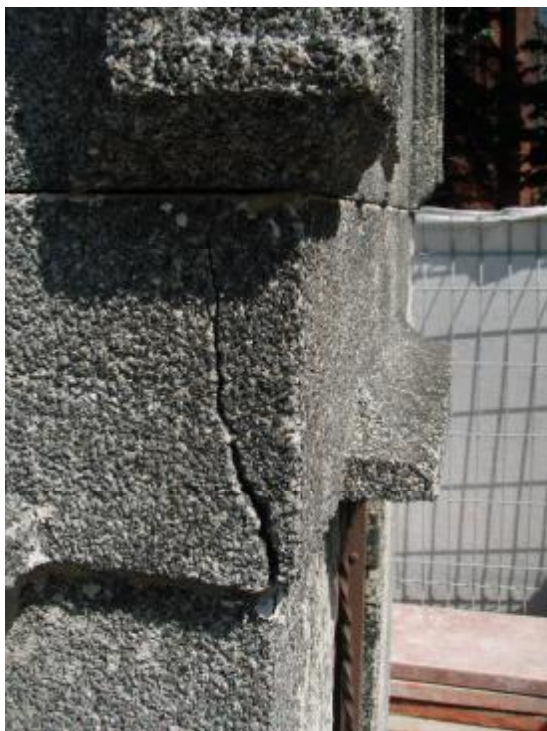
Detail trhliny v místě kotevního trnu. Vlivem narůstání koroze kotevního trnu došlo k roztržení masívu.

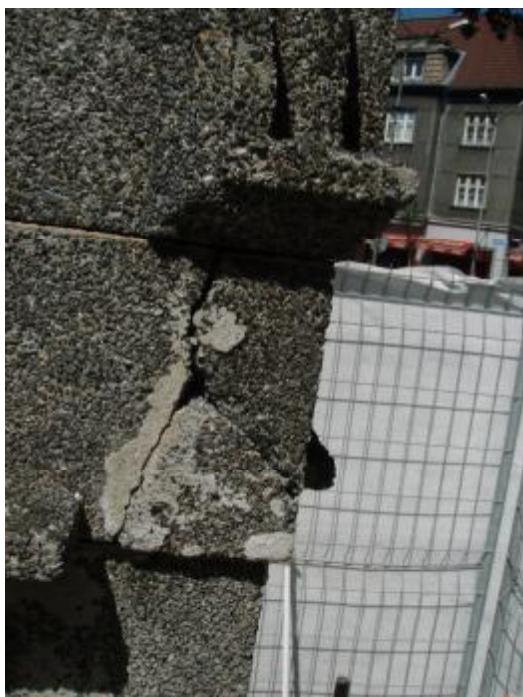
Detail dalšího roztrženého nároží sloupku. I pro tyto vady bylo přistoupeno k demontáži těchto prvků neboť hrozilo zřícení celé konstrukce, která byla ve dvou směrech nahnuta od svislé osy o cca 10 cm.

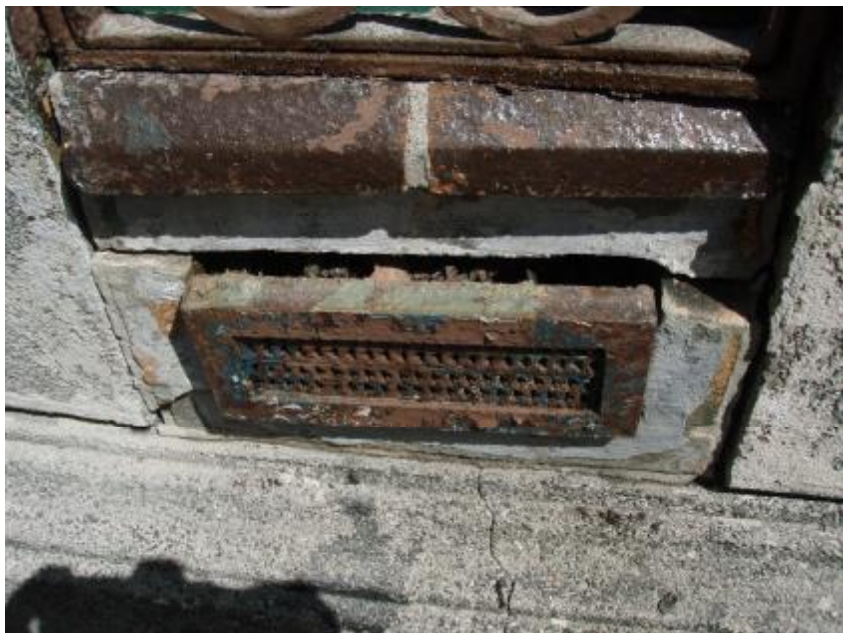
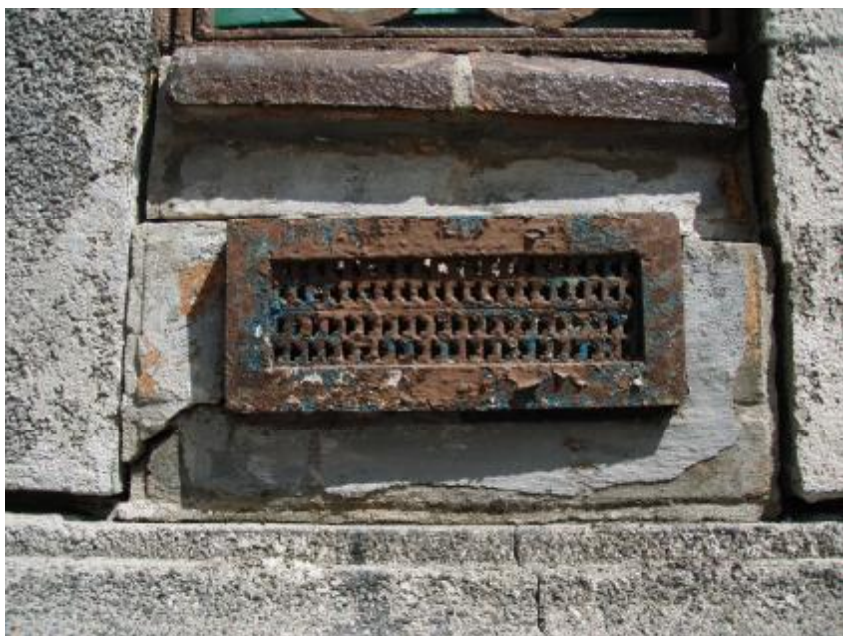
Stav ventilačních otvorů, které byly silně zkorodovány a z vnitřní strany zasypány různými odpadky a sutí, zbytky skla z původního zasklení.

Dtto.

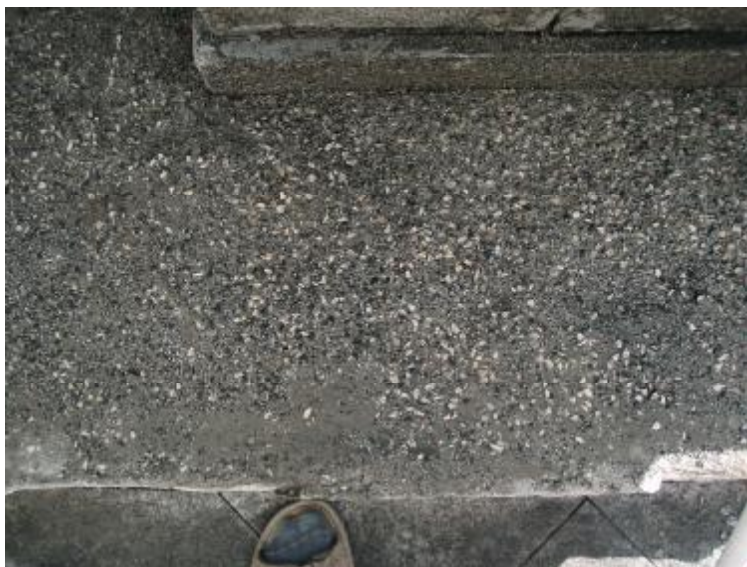
Stav umělého kamene teraca na povrchu předloženého čtyřstranného stupně. Teraco bylo velmi silně zvětralé a na mnoha místech velmi silně poškozeno a chyběly některé části.

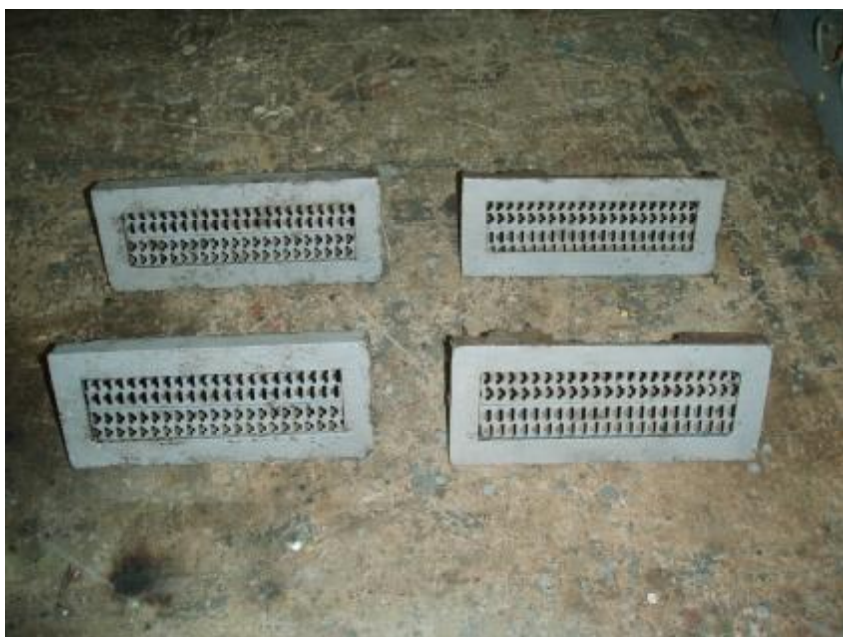
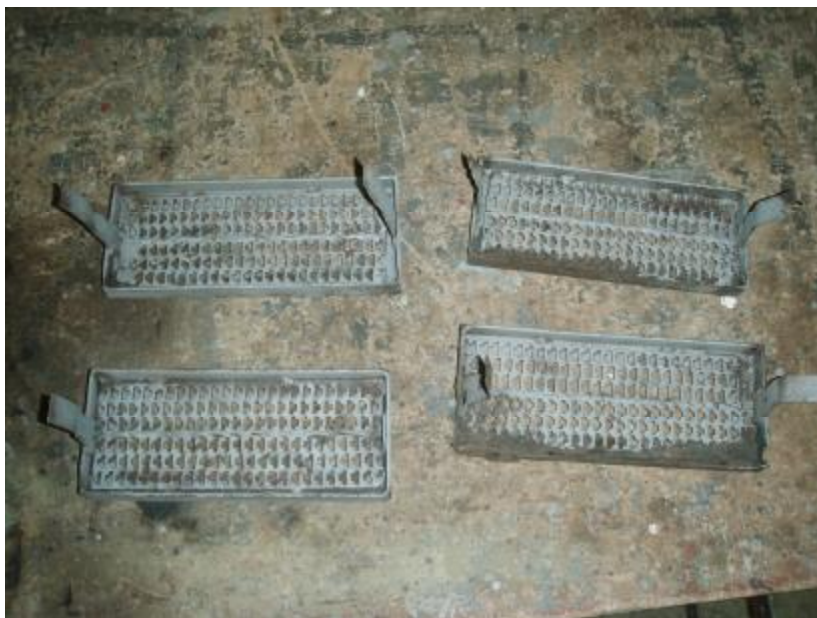
Detail ventilačních  
mřížek po  
otryskání. Některé  
části byly vlivem  
napadení koroze  
úplně zničené a  
musely být  
nahrazeny novými.

Dtto.

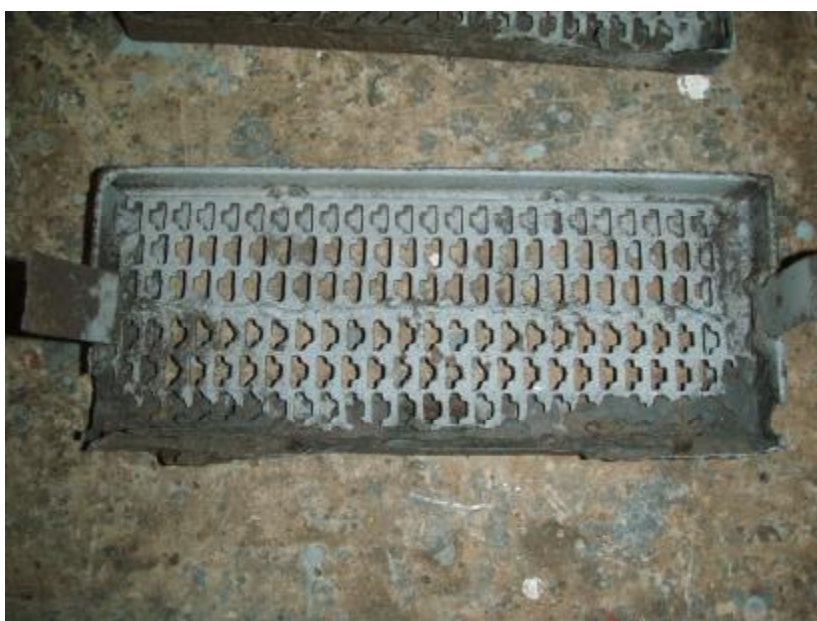
Detail koroze.
